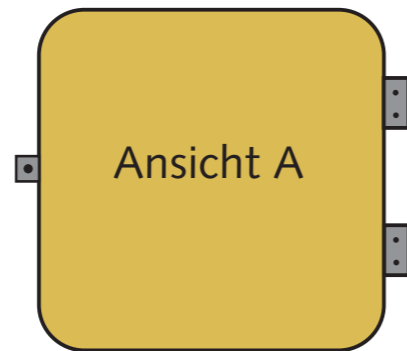
- schlechte Beleuchtung
- Unfallgefahr für Betreuer
- Nester nicht zugänglich
- Jungvögel verschwanden
- Brutraum-Erweiterung

- Altmaterial entsorgt
- Klapptüre repariert
- Licht installiert
- Laufsteg verlegt
- Beobachtungstüren ausgesägt
- Gelände montiert
- Brutraum erweitert
- Nester beschriftet
